AYUNTAMIENTO DE ALBA DE TORMES

NORMAS URBANÍSTICAS MUNICIPALES

CATALOGACIÓN

DOCUMENTO N° 6 CATALOGACIÓN

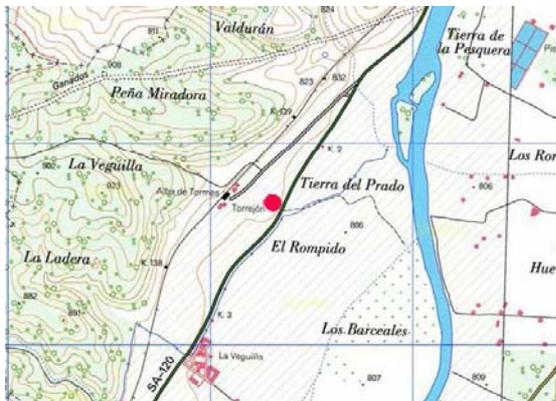
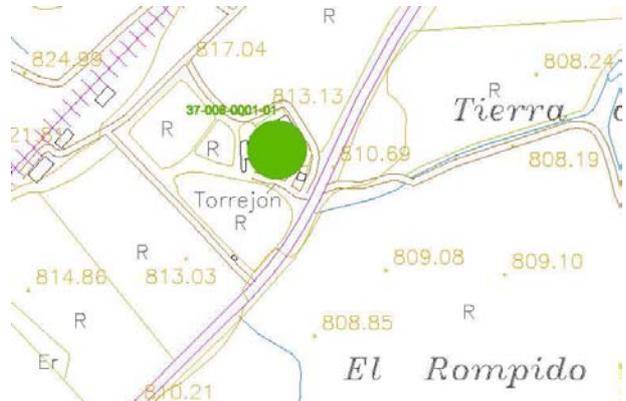
El yacimiento del Dolmen de El Torrejón lo forman los restos de un posible túmulo dolménico de atribución Neolítico y Calcolítico, sobre el que se levanta una casa de labor construida alrededor de los años 30 del siglo XX a unos 100 metros al Sudeste de la vía férrea y a 750 metros al Norte del caserío de Las Veguillas. Su descubridor fue el Padre Morán (1929). No se conocen restos arqueológicos ni excavaciones según reza en la ficha de inventario.	
ATRIBUCIÓN CULTURAL:	Calcolítico
CLASIFICACIÓN LEGAL:	Yacimiento arqueológico inventariado nº 37-008-0001-01 Junta de Castilla y León
CLASIFICACIÓN URBANÍSTICA:	Suelo rústico con protección cultural
USO ACTUAL:	Aprovechamiento agrícola (granja)
ESTADO DE CONSERVACIÓN:	Buena / Desconocido

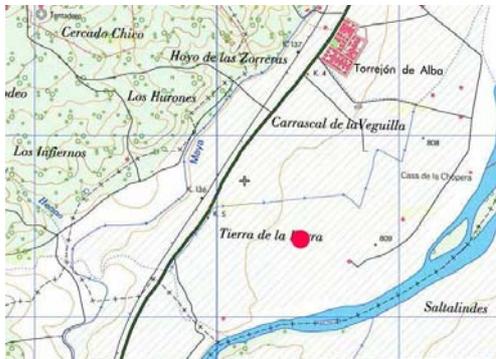
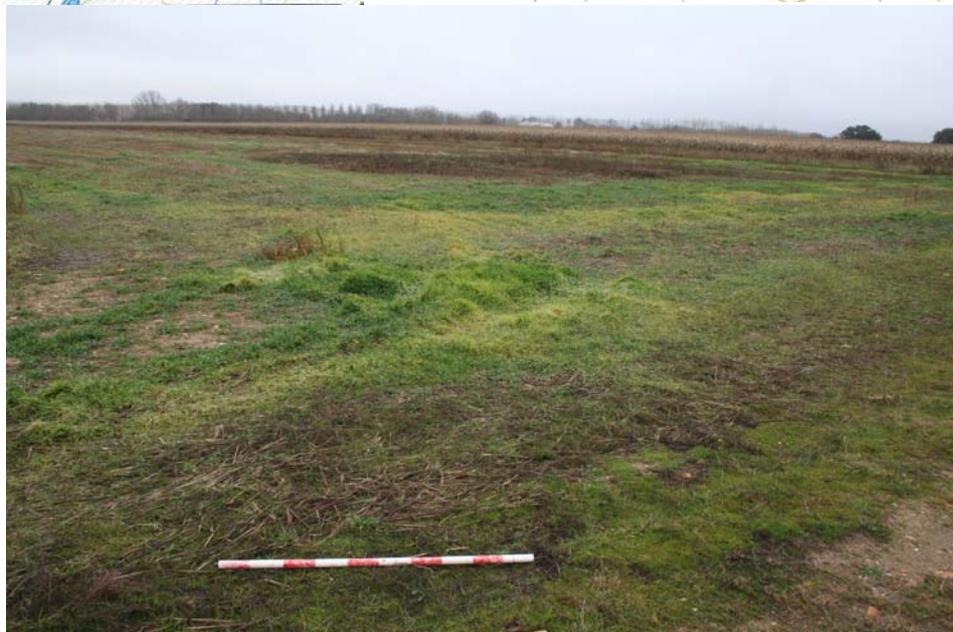
El yacimiento de la Veguilla II, también conocido como El Turrión se localiza a unos 900 metros al Sur del anejo de Torrejón, y equidistante unos 450 metros de los yacimientos homónimos (La Veguilla I y II) y del río Tormes, en el pago conocido como Tierra de la Burra. Las características del mismo se suponen similares a los yacimientos homónimos o el de El Torrejón datándose en la época de transición del Neolítico al Calcolítico. Como en los casos citados, la extensión estimada es de 0 has. Durante las prospecciones realizadas por Santonja en los años 80 del siglo XX se apreciaba bien el túmulo de planta subcircular de unos 25 metros de eje mayor, ligeramente deprimido en la parte central y sobresaliendo más de un metro del terreno circundantes en una cota de 809 metros, la más alta del entorno inmediato. En la actualidad podemos confirmar el arrasamiento de esos indicios, así como la inexistencia de estructura o material dolménico en superficie.

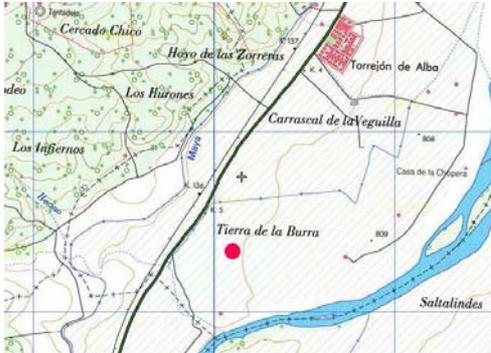
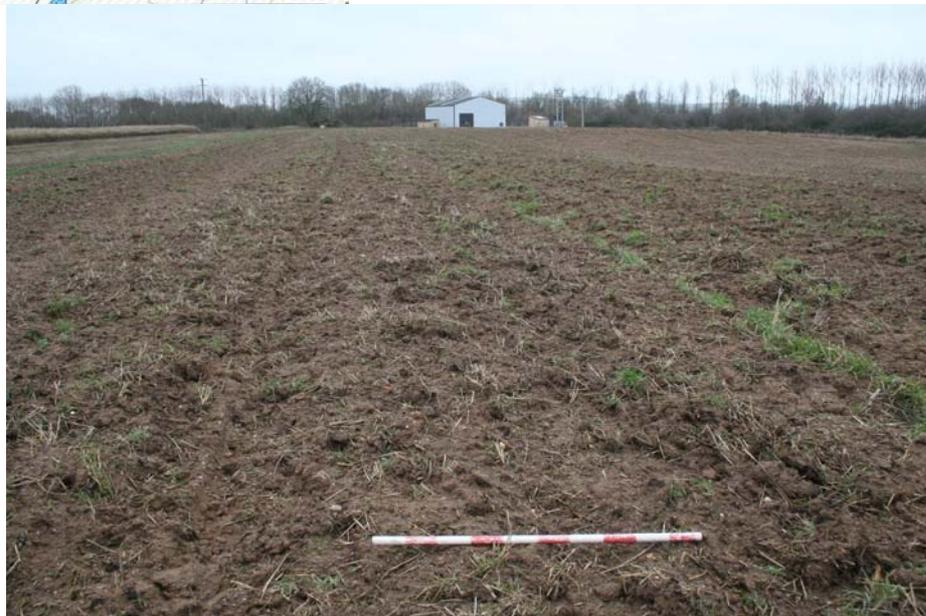
La localización de este yacimiento se halla muy próximo a los dos anteriormente descritos, en las cercanías del p.k. 5,300 en la carretera de Alba de Tormes a Encinas de Arriba, en el centro de la parcela 5182 del polígono 501 de rústica. Coordenadas:). En este caso se sitúa presumiblemente en el extremo Sur de esta vega casi en el límite con el término de Encinas de Arriba a unos 300 metros al Noroeste el río. La ficha del inventario indica la completa desaparición del dolmen de La Veguilla III extremo que confirmamos en 1999 y en la presente prospección. Apenas es posible localizar su emplazamiento concreto debido al absoluto arrasamiento del mismo. Antes de 1980 conservaba un pequeño túmulo. En el área de este yacimiento, en superficie, se han encontrado algunos cantos rodados con evidencia de industria lítica, aunque posiblemente no se correspondan a este yacimiento dado que el mismo se encuentra en una llanura de inundación del río Tormes. Como los anteriores se fecha en el Neolítico y Calcolítico y se le atribuye una superficie de 0 has.

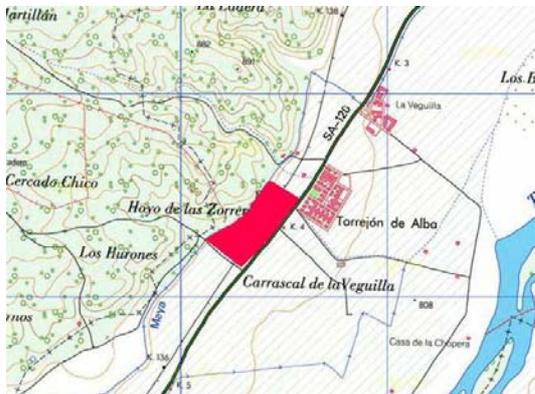
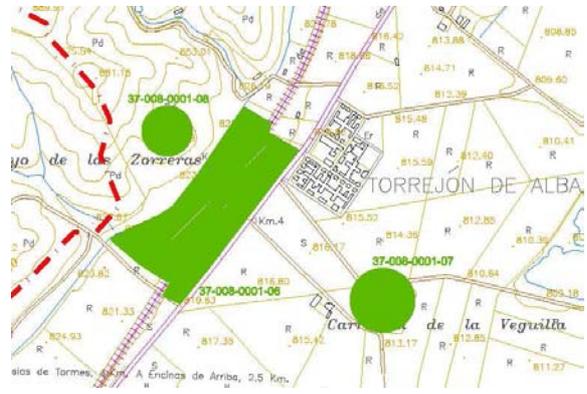
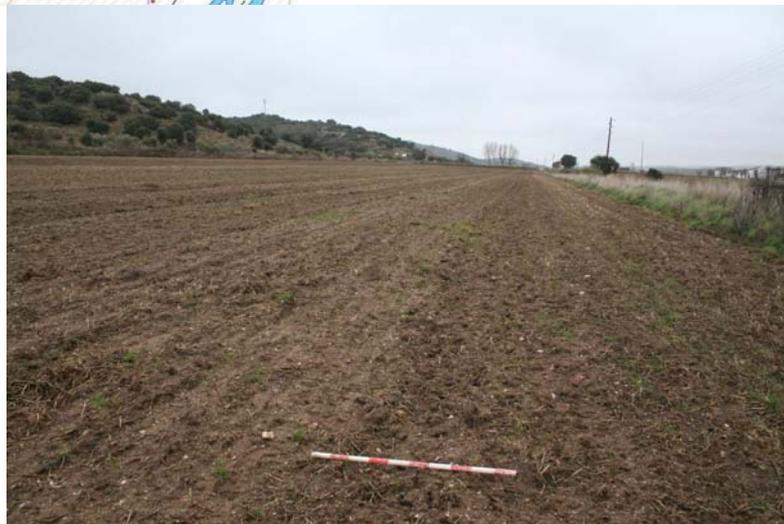
El yacimiento de El Torrejón se encuentra junto a la carretera de Alba de Tormes a Encinas de Arriba (p.k. 4) y es atravesado por las vías del tren. Coordenadas tomadas en el punto central del yacimiento, sobre las vías del tren. El resto de la zona que ocupa es terreno agrícola. Junto al paso a nivel sin barreras que atraviesa el yacimiento se encuentra un canal de riego junto al que se aprecian restos de sillares diseminados en círculo junto a las vías del ferrocarril. El resto del yacimiento, situado entre el citado paso a nivel y que llega hasta las cercanías de la antigua estación de Alba de Tormes, se encuentra en terreno agrícola. Las prospecciones realizadas a principios de los años ochenta detectaron gran cantidad de cerámica (en su mayor parte lisa, aunque algunas presentaban cordones y digitaciones), escasa industria lítica (un hacha corneana), un colgante de esquisto, así como un molino barquiforme, que ha permitido una atribución posible al Bronce antiguo o medio. Todos estos materiales se encuentran convenientemente clasificados en el depósito del Museo Arqueológico de Salamanca.

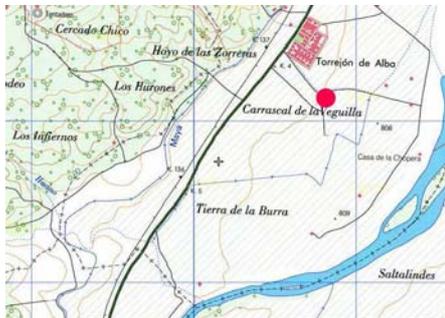
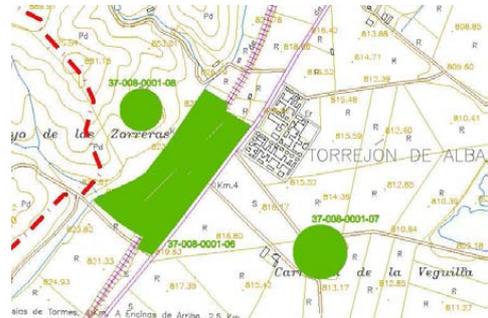
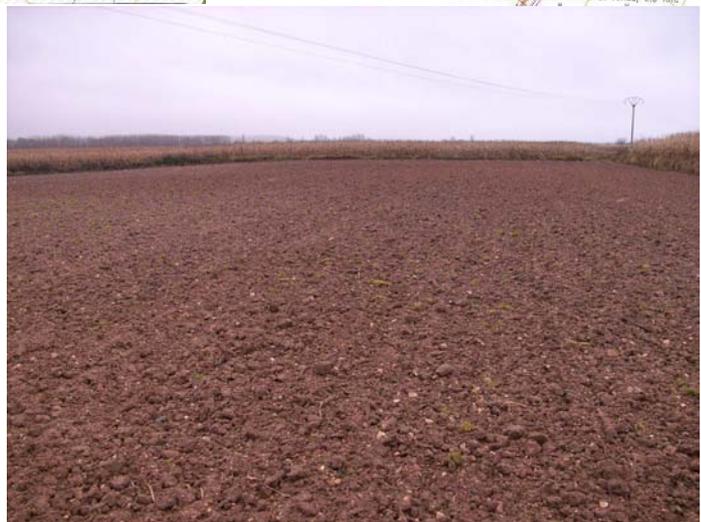
El yacimiento de La Sinagoga se sitúa junto a la carretera de Alba de Tormes a Encinas de Arriba a unos 100 metros al Sureste del pueblo de El Torrejón. Comprende una zona de 1,5 hectáreas, siendo atravesada por un camino vecinal que corta dicho yacimiento. El yacimiento se encuentra diseminado en, al menos, tres parcelas de terreno, dos de ellas dedicadas al cultivo y una tercera –que se corresponde con la parte topográficamente más elevada del yacimiento- en la que se ha construido recientemente una pequeña alberca. En la hoja de inventario se constata que no se observan estructuras constructivas, pero durante la prospección realizada por Adobe, Gestión de Patrimonio Histórico en 1999 se encontraron indicios de su existencia como sillares y bloques semiregulares de piedra. Dichos sillares parecen indicar la existencia de un yacimiento arqueológico de cronología imprecisa (aunque posiblemente más moderna respecto del resto de yacimientos de la zona), aunque tales materiales se encuentran descontextualizados al hallarse diseminados a lo largo del camino vecinal y de la acequia paralela al mismo. La visita no aportó ningún descubrimiento de materiales aunque se pudo apreciar una mancha oscura en las tierras de labor que podría corresponder al núcleo del yacimiento. Este yacimiento está fechado en época tardorromana a partir de la tégula y cerámica común (realizada a mano y con torno) hallada en la zona, pero sobretodo gracias a los fragmentos de *terra sigillata* en formas hispánicas tardías. Durante la presente prospección se documentó el arrasamiento superficial del yacimiento por motivo de las tareas agrícolas continuadas en las parcelas afectadas.

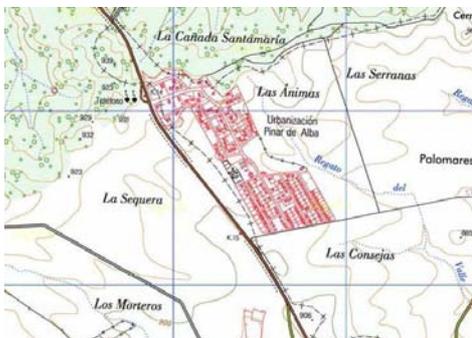
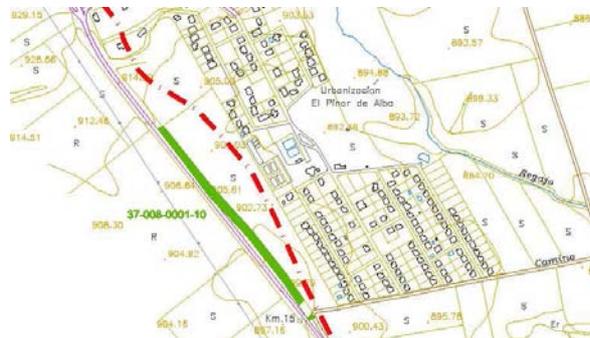
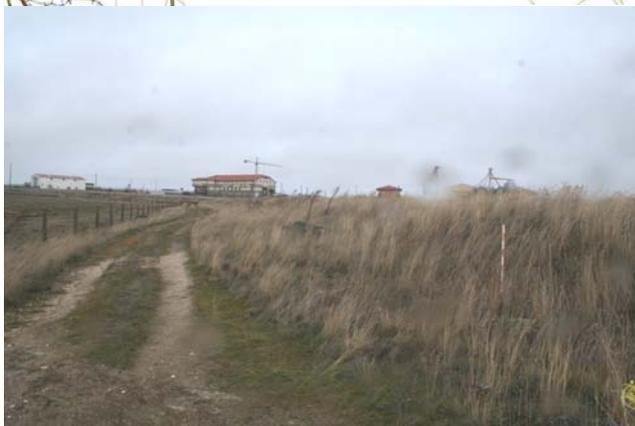
El análisis de la cartografía revela que las partes visibles de la calzada discurren dentro del término municipal de Terradillos donde recientemente se ha rehabilitado un tramo y se han realizado algunos sondeos. Este análisis se confirma en el terreno. La calzada presenta un ancho de aproximadamente 7 metros de anchura "incluidas las piedras marginales, enlosada con piedras irregulares de menos de un metro y con una elevada pendiente desde el centro a los laterales –bombeo-, y que aquél está unos 40 cms por encima de éstos", según Bueno Hernández. Efectivamente la calzada existe, pero tampoco cabe dudar de que su uso original decae en la Edad Media convirtiéndose esta vía, desde entonces, en una vía de tercer orden dentro de la red viaria provincial. La calzada en la actualidad presenta hasta cuatro capas de preparados superpuestas asentados sobre una superficie regularizada del sustrato natural. Se conservan parte del enlosado, las citadas cubiertas y los bordillos encintados, según informan Alario y Macarro en la actualización de la ficha correspondiente. Según los responsables de la reciente limpieza, se conserva una estructura semicircular en la zona Nordeste. En la actualidad, salvo el tramo mencionado, no se conserva la calzada, al menos no en el término municipal de Alba. La posible excepción es un talud de algo menos de 200 metros de longitud que se aprecia a la altura del p.k. 17 de la carretera, aunque una comprobación de la cartografía nos remite de nuevo al término municipal de Terradillos y podría corresponderse con un tramo de la Vereda de Salamanca según la descripción del trazado original de la misma anterior a 1968.

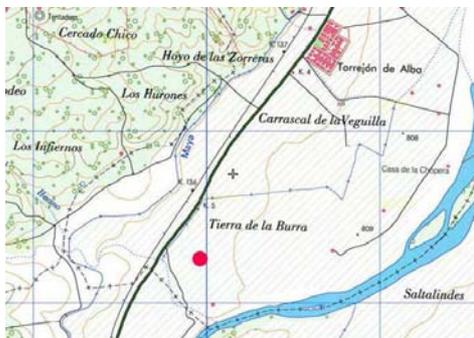
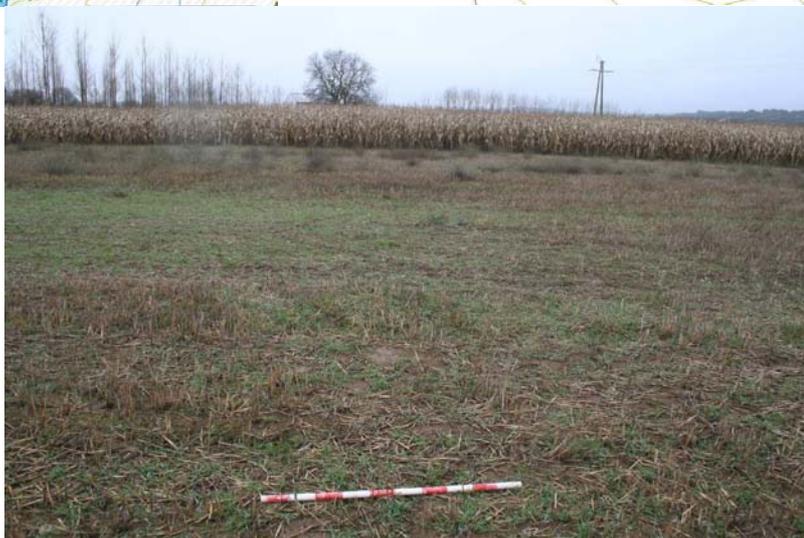
El dolmen de La Veguilla I se encuentra en las proximidades de la carretera de Alba de Tormes a Encinas de Arriba a la altura del p.k. 5,300, a escasamente 450 metros de los dos yacimientos homónimos. Originalmente se trataba de un sepulcro de corredor con cámara suboval de 5 metros de eje mayor, con un corredor curvo de 7 metros de longitud orientado al E-SE. Conservaba a principios de los años 80 unas 10 lajas de la cámara y todas las del corredor. Dicho yacimiento fue objeto de una completa excavación realizada en campañas sucesivas durante los años 1982 y 1983. Esta excavación intensiva proporcionó ricos hallazgos de un dolmen fechado en el Neolítico final/Calcolítico con un número 3.426 piezas repartidos entre cuentas de collar, restos de aproximadamente 200 vasijas, metales, una moneda del siglo XVII, e industria lítica diversa. Todo ello nos habla de un rico yacimiento estudiado y documentado en su totalidad y que, con posterioridad al descubrimiento de los restos, fue arrasado por el propietario del terreno con maquinaria agrícola pesada. En la prospección realizada por Adobe, Gestión de Patrimonio Histórico realizada en mayo de 1999 sólo fue posible encontrar indicios de la extensión original del yacimiento (manchas oscuras en el terreno), así como ortostados localizados en paredes cercanas a las tierras de labor. En la prospección objeto del presente informe se ha podido comprobar, como en los casos anteriores, un completo arrasamiento del terreno.

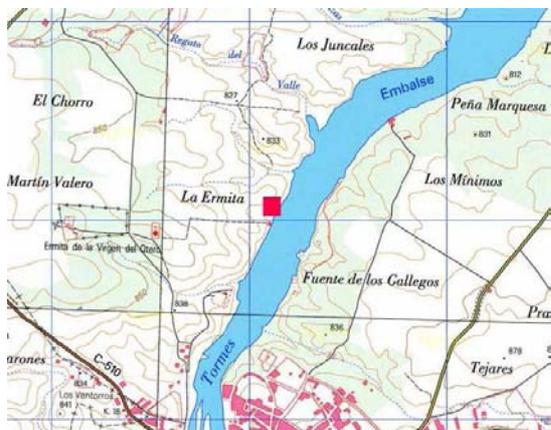
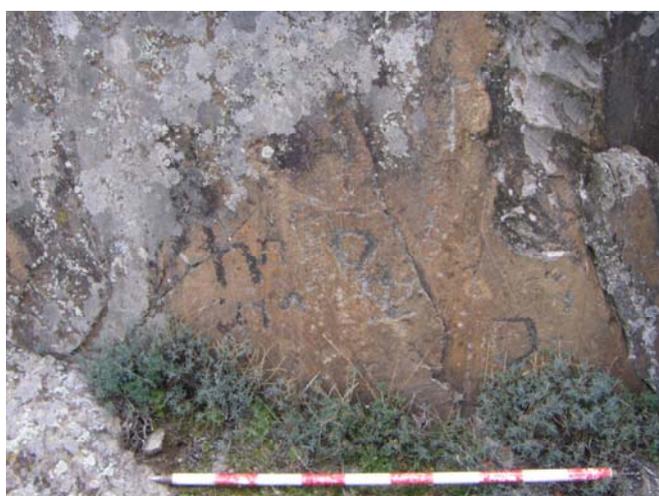
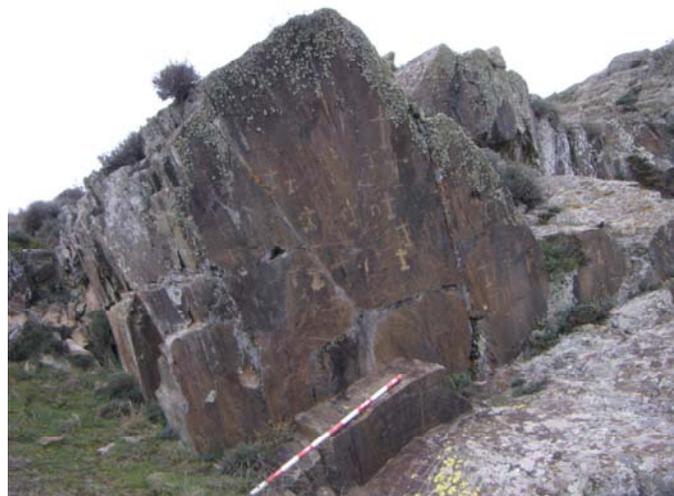
Conjunto rupestre situado a escasos metros del borde del Tormes. Los planos trabajados de los dos paneles principales, casi perfectamente verticales, prácticamente orientados al Este. El conjunto lo forman tres paneles principales y algunos grafitos asociados a ellos, todos ellos ejecutados con la técnica del piqueteado. Uno de los paneles, que casi en exclusiva reproduce un único motivo con forma de herradura, parece más antiguo. El resto de paneles suma hasta 23 cruces, de cronología posterior, posiblemente medieval o moderna.

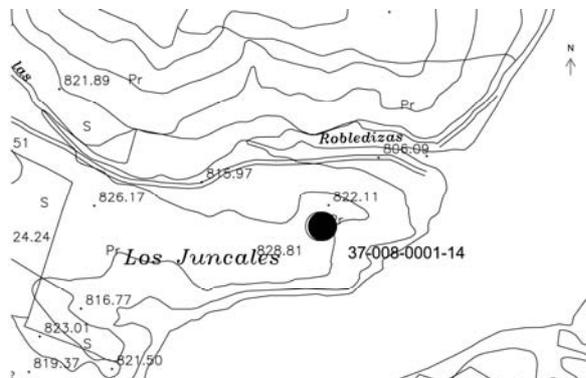
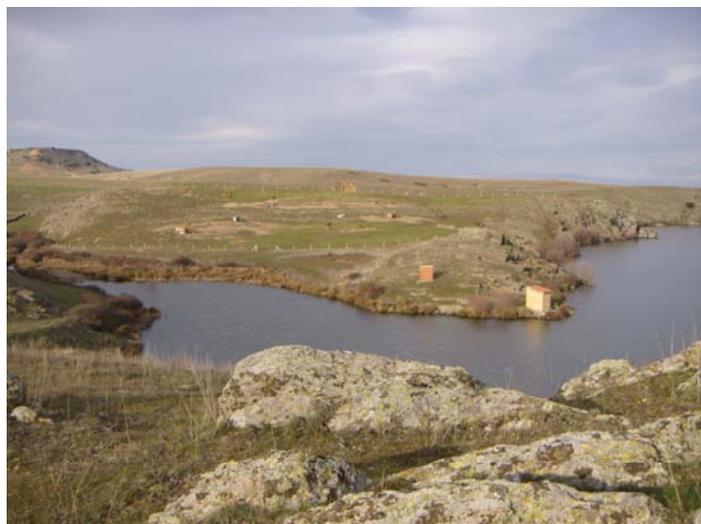
Hallazgo arqueológico aislado localizado a media ladera en el pago de Los Juncales. Se trata de un núcleo sobre guijarro con extracciones muy someras que podría corresponderse con la facies Achelense. Presenta desgaste por rodamiento y las siguientes dimensiones (en mm): 99x87x39. No se hallaron otros ejemplares de industria lítica en las proximidades, pero dado que es una zona de pendiente, es posible que se encuentren más bajo el nivel actual de las aguas. El material se depositó en el Museo de Salamanca (expte. 2009/13)

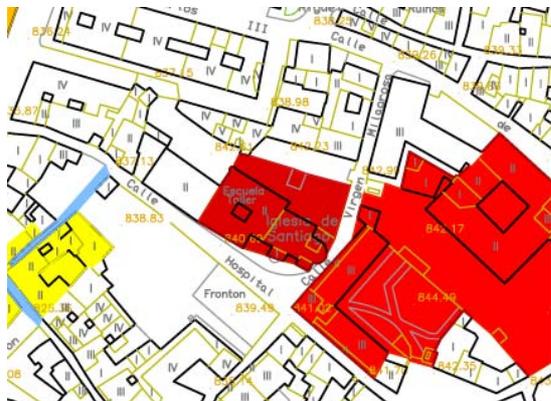
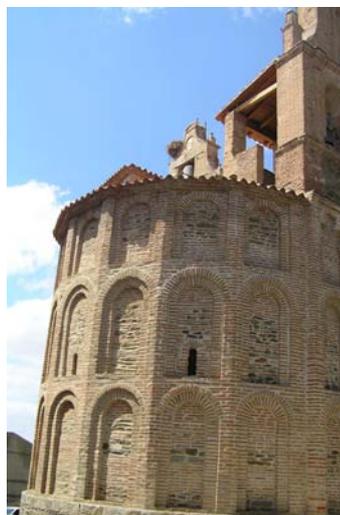
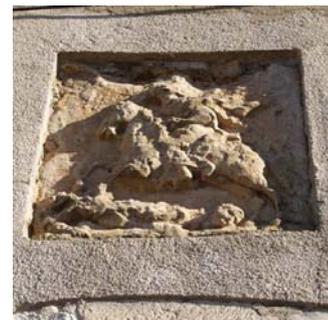
Es la más antigua de las iglesias románicas de Alba de Tormes, cuya torre aparece citada en el Fuero de 1140. La cabecera, principal elemento a destacar del templo, presenta características que la relacionan con la iglesia de San Juan, como el zócalo mixto de mampostería y sillería del exterior, o las arquerías ciegas trilobuladas de estilo toledano que se encuentran en la parte alta del tramo recto de la cabecera. De la fábrica primitiva conserva la cabecera semicircular, su planta de única nave, la torre del lado Sur, y parte del tramo recto presbiterial ya citado, además de algunos detalles escultóricos del interior. En el interior, el ábside se cubre con bóveda de horno y el arranque del tramo recto con otra de medio cañón, mientras que el resto de la nave presenta una sencilla armadura de par y nudillo con tirantes, posiblemente de fines del siglo XVI, similar al del claustro bajo de las Escuelas Mayores de la Universidad de Salamanca. Fue muy reformada en el siglo XV buena parte de la nave. Conserva la torre medieval que albergó el reloj de la Villa. En el siglo XVIII se le añadió un campanario, de fábrica mudéjar, en el lado Norte de la nave. En la baja Edad Media se le adosó un hospital para peregrinos, del que se conserva un escudo alusivo al Apóstol Santiago. En su entorno se incluyen el teatro municipal y un asilo de ancianos. La iglesia está actualmente cerrada al culto, en proceso de rehabilitación.

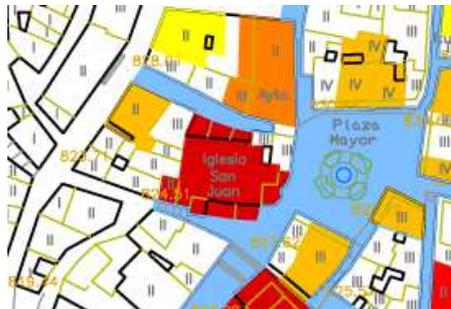
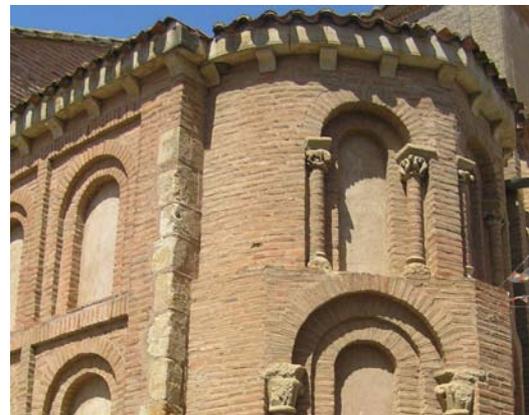
Iglesia románica en origen, con reformas importantes a finales de la Edad Media y en la Edad Moderna. Está semiembutida en construcciones civiles. No se conoce la data precisa de su erección, aunque se cree que es de finales del XII o principios del siglo XIII. Presenta planta basilical con tres naves divididas por dos grandes arcos escarzanos. Presenta triple ábside, semicircular el central y poligonales los laterales. El ábside más rico en decoración es el lateral, posiblemente por ser original. En el interior también se conserva parte de la fábrica mudéjar original, especialmente en la capilla mayor y las laterales. El resto fue muy reformado en los siglos XVI a XVIII. En 1787 se construyó la nueva torre, ahora barroca, situándose en el lado Sur de los pies de la iglesia. En su interior, entre otros bienes, alberga un apostolado románico de piedra policromada de enorme interés.

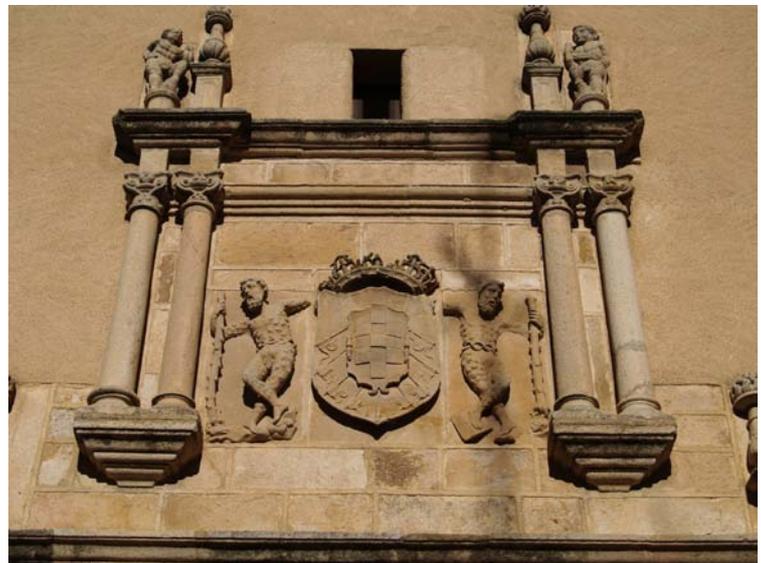
La fundación del Convento de Santa Isabel de la venerable Orden Tercera de San Francisco, data de finales del siglo XV: lo fundó para las Terciarias Franciscanas doña Aldonza Ruiz de Barrientos en 1481, de la ilustre familia de los patronos, los duques de Alba, viuda de Francisco Maldonado, que tomó el hábito con otras doce señoras. Santa Teresa se hospedó en este convento al ir a Alba a fundar el de Carmelitas. La iglesia en su estado actual es una construcción de la primera mitad del siglo XVI, de una sola nave, cubierta con artesonado de madera y presbiterio cubierto con bóveda de crucería de pronunciados nervios ojivales. La portada, de sencilla factura, que se abre a la calle Santa Isabel, está formada por un cuerpo saliente, flanqueado por dos hileras de ladrillo a modo de columnas. De gran interés es la pequeña capilla de piedra, de estilo plateresco, conocida como la capilla de Gaitán. La fachada de ingreso consta de arco de medio punto, rodeado por una faja con cabezas de querubines, flanqueada por dos esbeltas columnas talladas. En las enjutas del arco se ven dos medallones circulares con cabezas de escaso relieve. Remata el conjunto el escudo del fundador, cubierto por ancha moldura quebrada.

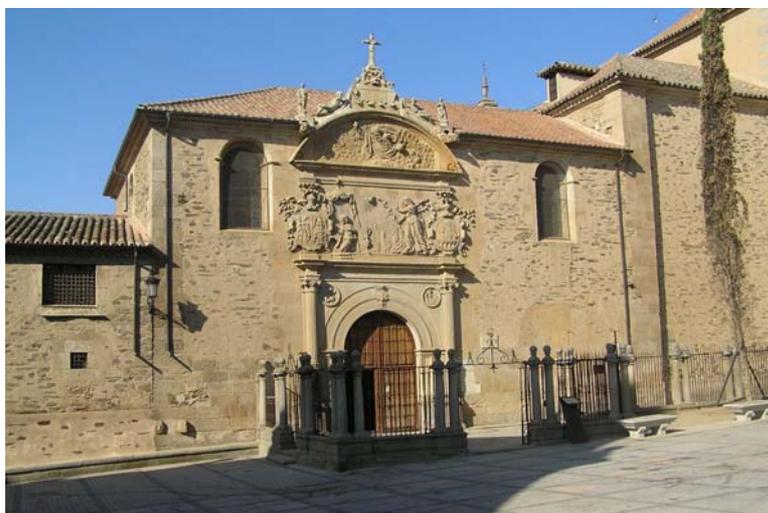
Es la iglesia conventual de la Orden de las Carmelitas Descalzas en Alba y una de las más importantes de la Orden en el mundo por su significación religiosa e histórico-artística. La historia de su fundación comienza a finales de 1570 cuando Teresa de Jesús es expulsada de Medina por el provincial Ángel de Salazar y, casi sin pausa, tras pasar por Mancera en busca de Juan de la Cruz, acometió su fundación en Alba de Tormes. Santa Teresa narra el complicado proceso de su fundación y el 3 de Diciembre de 1570 se otorgan escrituras que firman Teresa de Jesús, Francisco Velásquez y Teresa Laíz. El 25 de Enero de 1571 se puede considerar iniciada definitivamente la vida conventual en unas reducidas casas y con una capilla provisional. Hoy las Madres siguen ocupando sus dependencias. Destacan su portada conventual, la situada más al Sur, de buenas dimensiones, con un arco de medio punto moldurado con mínimas arquivoltas que siguen en las jambas, y con tranqueros a modo de capitel. Sobre ella un gran escudo de los fundadores que se repetirá en el interior del templo, coronado por yelmo y celada y con muchas guirnaldas. A los lados hornacinas con salientes veneras que acogen una a San José y el Niño, y la otra a San Andrés. Mucho mayor y de carácter monumental es la portada de la iglesia, obra de Juan de Montejo y fechada en 1570. Presenta una gran puerta de medio punto moldurada, enmarcada entre un orden con columnas con plinto, estriadas, y decoradas en el arranque con bucráneos, guirnaldas y *putti*. El entablamento es sencillo y en las enjutas van los acostumbrados medallones con San Pedro y San Pablo. El cuerpo superior se subdivide en dos pisos, el primero, enmarcado entre escudos recoge un relieve de la Anunciación sobre unos almohadones que invaden el primer entablamento, con un paisaje urbano al fondo. Remata una rica cruz sobre el fingido pergamino con la cartela fundacional, entre figuras acostadas sobre roleos y otras de pie en los extremos.

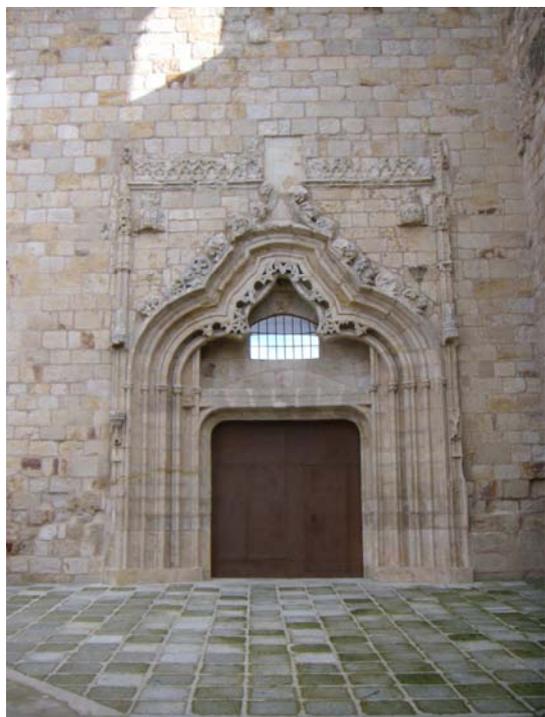
El monasterio de San Leonardo fue fundado hacia 1140. En 1439 el papa Eugenio IV decreta la supresión del cenobio por la relajación de las costumbres de sus ocupantes. Encarga esta misión a don Gutierre Álvarez de Toledo, señor de Alba desde 1429. Se refunda el convento, manteniendo la advocación, pero esta vez a cargo de los jerónimos. Estuvo bajo patrocinio de la Casa de Alba. Fue el lugar de enterramiento. La rehabilitación de los restos de San Jerónimo fue una de las preocupaciones del Padre Belda y los Padres Reparadores, quienes además, promovieron un museo de prehistoria. En su entorno inmediato se localizan dos yacimientos arqueológicos (véanse fichas A5 y A9)

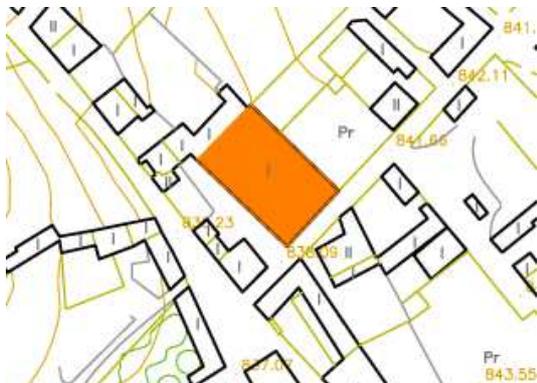
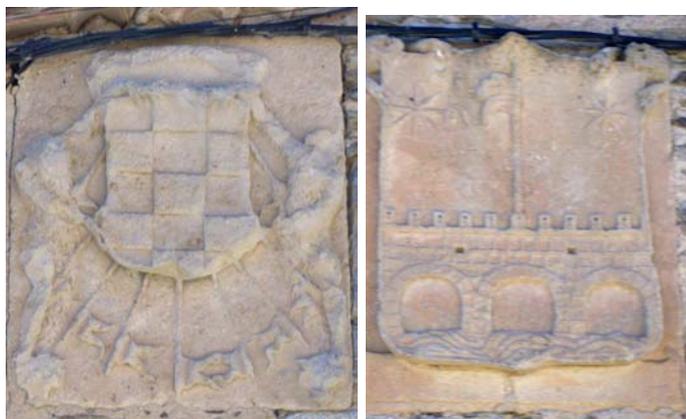
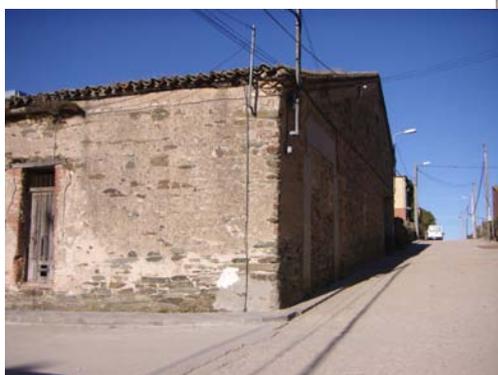
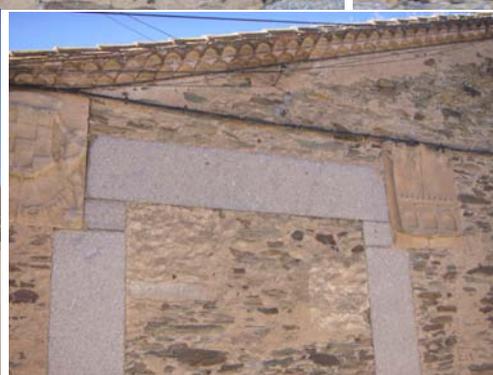
Aunque la alhóndiga albense se conoce en fecha anterior, el edificio conservado data posiblemente de 1541 o de los años inmediatamente posteriores. Para 1559 la alhóndiga se encuentra en pleno funcionamiento. Desde el siglo XIX el edificio ha estado semi-abandonado, quedando de su fábrica original apenas una fachada en la que se distinguen dos escudos, uno de la Casa Ducal y otro de la villa.

ATRIBUCIÓN CULTURAL:	Moderno
CLASIFICACIÓN LEGAL:	Protección derivada del Decreto 571/1963 de 14 de Marzo sobre protección de los escudos, emblemas, piedras heráldicas, rollos de justicia, cruces de término y piezas similares de interés histórico-artístico. Propuesta de inclusión en el Inventario de Bienes del Patrimonio Cultural de Castilla y León
CLASIFICACIÓN URBANÍSTICA:	Suelo urbano
USO ACTUAL:	Industrial
ESTADO DE CONSERVACIÓN:	Deficiente (desgaste y erosión en los escudos, mal estado general de la edificación)

NIVEL DE PROTECCIÓN	Estructural
MEDIDAS DE PROTECCIÓN, CONSERVACIÓN Y RECUPERACIÓN	
Las destinadas al mantenimiento, conservación y puesta en valor del bien	
USOS PERMITIDOS	Culturales / Servicios
DIRECTRICES DE ACTUACIÓN	
Todo tipo de actuación deberá contar con permiso de la Comisión Territorial de Patrimonio Cultural de Salamanca

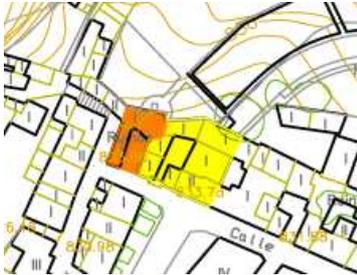
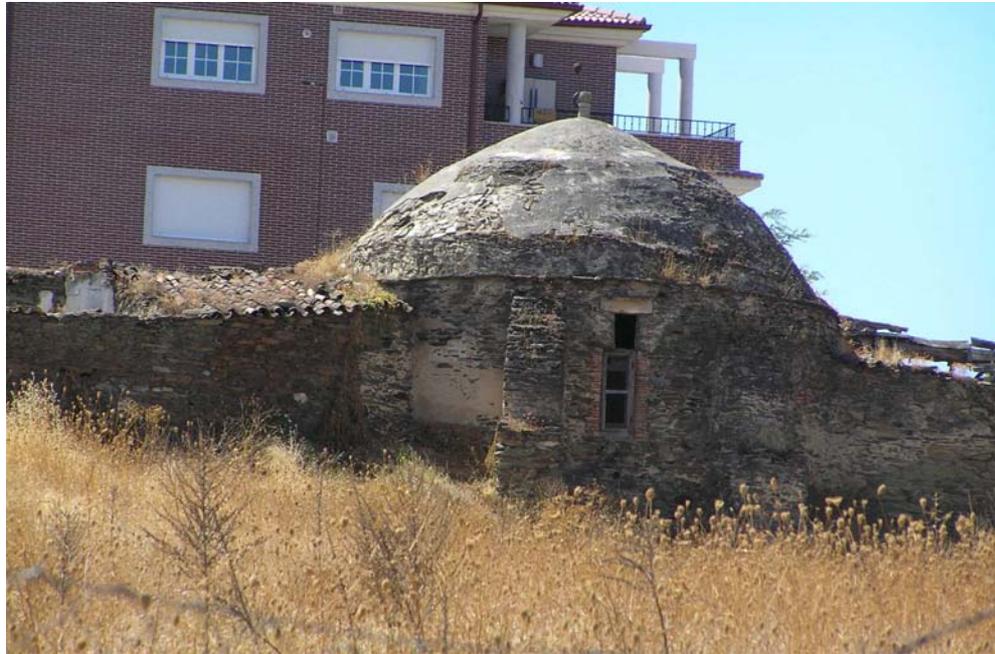
Se construyó en el siglo XVIII y perteneció a la Cofradía de las Benditas Ánimas de la parroquia de San Juan, que el 20 de Noviembre de 1836 lo vende a José Rodríguez, vecino de Alba. Tiene una característica construcción cuculiforme; la fábrica en sí es en extremo simple: una construcción cilíndrica de lancha o pizarra, coronada por una cúpula levemente ojivada; los no expertos podrían tomarlo por un palomar, ya que más o menos ese es su volumen. Una puerta al ras del suelo, a Mediodía, da acceso a él. Al Norte hay una ventana, que tal vez funcionara como “bocín” para meter o sacar los témpanos de hielo. Se trata entonces, de una construcción cuculiforme, de una especie de enorme tetón con paredes de argamasa y pizarra, más o menos blanqueadas. La base de esta cúpula está formada por un hueco cilíndrico, que es el verdadero “pozo” o más bien brocal de él, ya que el pozo está excavado en la piedra baja por debajo de su nivel. En la actualidad el pozo está colmatado y se ha realizado un suelo de hormigón que lo cubre.

ATRIBUCIÓN CULTURAL:	Moderna
CLASIFICACIÓN LEGAL:	Propuesta de inclusión en el Inventario de Bienes del Patrimonio Cultural de Castilla y León
CLASIFICACIÓN URBANÍSTICA:	Suelo urbano
USO ACTUAL:	Ninguno
ESTADO DE CONSERVACIÓN:	Deficiente

NIVEL DE PROTECCIÓN	Estructural
MEDIDAS DE PROTECCIÓN, CONSERVACIÓN Y RECUPERACIÓN	
Las destinadas al mantenimiento, conservación y puesta en valor del bien	
USOS PERMITIDOS	Culturales / servicios
DIRECTRICES DE ACTUACIÓN	
Todo tipo de actuación deberá contar con permiso de la Comisión Territorial de Patrimonio Cultural de Salamanca

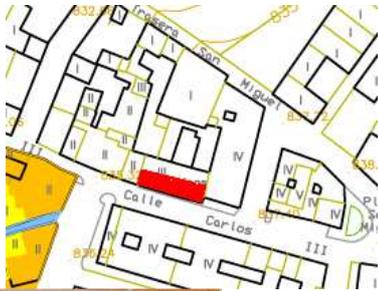
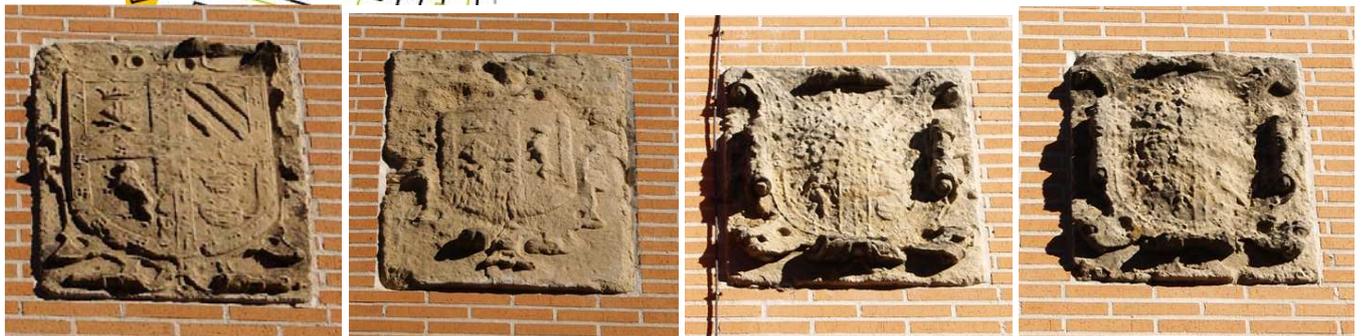
Conjunto de cuatro escudos nobiliarios descontextualizados, colocados en la fachada de un edificio de nueva construcción. Se trata de cuatro piedras heráldicas de arenisca, posiblemente de los siglos XVI o XVII, en estado de conservación regular, con armas de linajes sin identificar. Posiblemente se trate de escudos de dos linajes emparentados.	
ATRIBUCIÓN CULTURAL:	Moderno
CLASIFICACIÓN LEGAL:	Protección derivada del Decreto 571/1963 de 14 de Marzo sobre protección de los escudos, emblemas, piedras heráldicas, rollos de justicia, cruces de término y piezas similares de interés histórico-artístico. Propuesta de inclusión en el Inventario de Bienes del Patrimonio Cultural de Castilla y León
CLASIFICACIÓN URBANÍSTICA:	Suelo urbano
USO ACTUAL:	Residencial
ESTADO DE CONSERVACIÓN:	Regular (desgaste y erosión intensos)

NIVEL DE PROTECCIÓN	Estructural
MEDIDAS DE PROTECCIÓN, CONSERVACIÓN Y RECUPERACIÓN	
Las destinadas al mantenimiento, conservación y puesta en valor del bien	
USOS PERMITIDOS	Los actuales. No están vinculados al edificio que los soporta físicamente
DIRECTRICES DE ACTUACIÓN	
Todo tipo de actuación deberá contar con permiso de la Comisión Territorial de Patrimonio Cultural de Salamanca

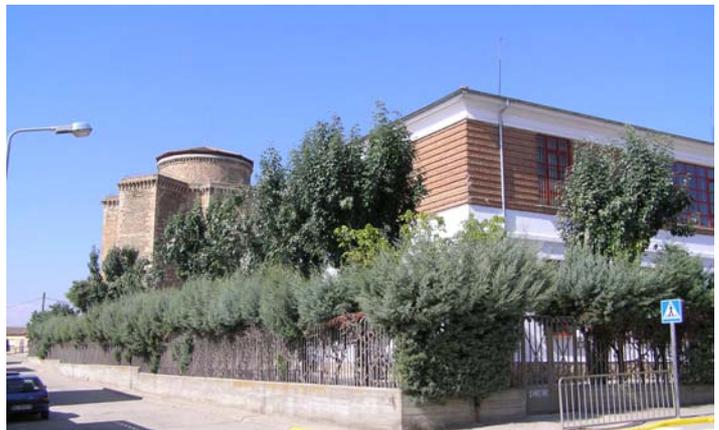
FOTOGRAFÍA

Estado de la edificación *Bueno*
Calidad de la edificación *Buena*
Intervenciones *No se detectan*
Uso original *Educación*
Uso actual *Educación*
Observaciones *Edificio en uso normal*

General *Edificio de equipamiento escolar con planta cruciforme, dos alturas y cubierta geométrica*
Tipológica *Representante de arquitectura escolar de la primera mitad del siglo XX*
Compositiva *Seriada*

Materiales *Ladrillo visto y enfoscado*
Elementos singulares *Tratamiento del ladrillo*

Grado de protección *Estructural*
Prescripciones específicas *Conservación y mantenimiento*

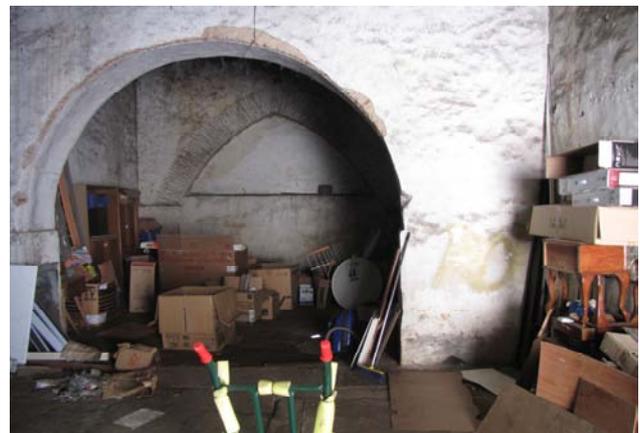
FOTOGRAFÍA

Estado de la edificación *Malo*

Observaciones *Contiene elementos estructurales que es preciso investigar por su interés histórico*

General *Edificio en ruina*

Elementos singulares *Arcos en el interior que pudieran pertenecer a los accesos a la fortaleza*

Prescripciones específicas *Estudio arqueológico para determinar el interés histórico de los restos interiores.*

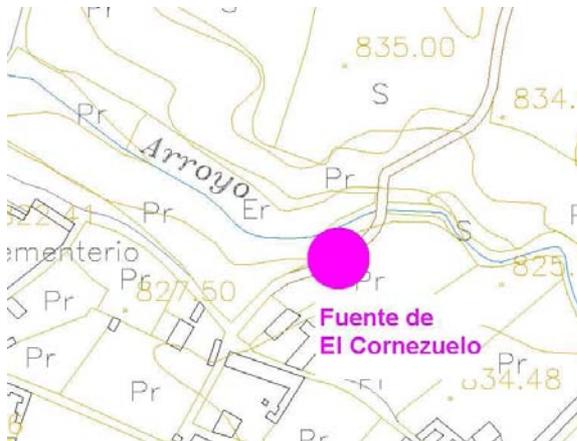
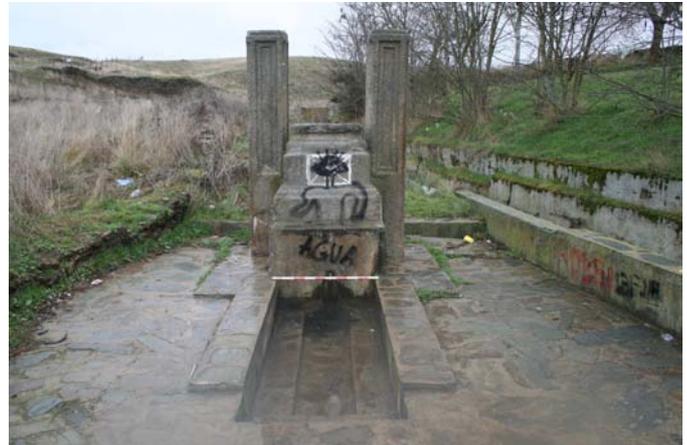
Ficha D1	Fuente de El Cornezuelo	Edificios y elementos de carácter singular
-----------------	--------------------------------	---

Justo en el límite Nordeste del sector UBZ-R2, fuera ya del mismo, se localiza un elemento de cierto interés, una antigua fuente denominada de El Cornezuelo, que da nombre al pago y al arroyo. Se trata de un espacio hoy urbanizado, muy intervenido, en el que se ubica una fuente construida con restos constructivos de época medieval o renacentista (una basa y dos dinteles labrados de granito). A pesar de la inversión en su recuperación como espacio público, en la actualidad la fuente está dañada por pintadas y basura dispersa en el entorno. La fuente no tiene excesivo interés histórico-artístico, pero sí popular y ambiental.

NIVEL DE PROTECCIÓN	Integral
MEDIDAS DE PROTECCIÓN, CONSERVACIÓN Y RECUPERACIÓN	
Las destinadas al mantenimiento, conservación y puesta en valor del bien	
USOS PERMITIDOS	Los actuales
DIRECTRICES DE ACTUACIÓN	
Todo tipo de actuación deberá contar con permiso de la Comisión Territorial de Patrimonio Cultural de Salamanca

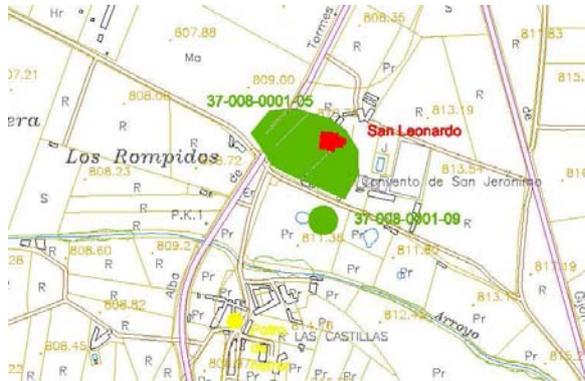
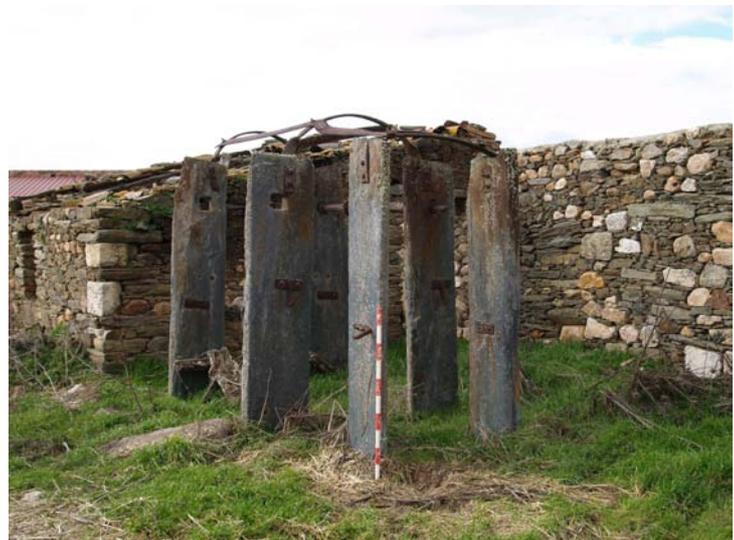
Se localiza prácticamente en el centro del caserío de Las Casillas, adosado a dos construcciones agrícolas a apenas 2 metros de distancia de la calzada única del anejo. La construcción situada al Oeste del potrero era, según informantes locales, la antigua fragua. Dicha construcción se encontraba en estado de ruina. El elemento –un característico potrero de herrar de factura tradicional- está compuesto por 6 grandes pilares de pizarra, monolíticos de aproximadamente 210 cms de altura, entre 40 y 50 cms de anchura y de espesor variable inferior a 10 cms. De los seis pilares, ordenados simétricamente a 110 cms de distancia cada lado, cuatro están orientados al Sur y los dos restantes al Este. Los primeros están horadados para albergar sendos travesaños hoy perdidos. Además, los seis pilares se unen con una estructura de bandas o chapas de hierro a modo de cincho superior, además de distintos herrajes que, seguramente, sujetaban un arnés igualmente perdido. La característica más destacada del elemento es el uso de materiales como la pizarra y la chapa de hierro, así como las dimensiones de estas piezas.

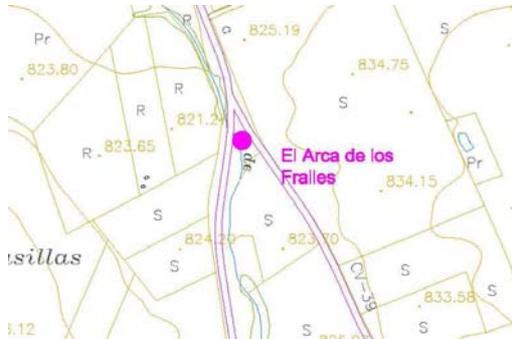
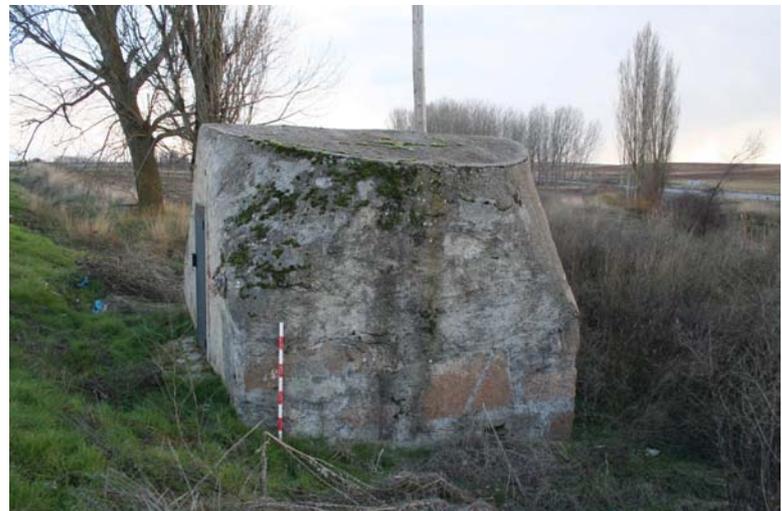
Se encuentra en la isleta creada entre las carreteras C-510 y la de Navales. En el espacio que queda comprendido entre ambas, en su extremo Norte, localizamos el elemento que da nombre al pago, esto es, la denominada Arca de los Frailes, un pozo de cronología moderna ejecutado en sillería y ladrillo, abovedado, del que parte una canalización que conecta con el Monasterio de San Leonardo, situado a unos 1200 metros al N-NW, en paralelo al arroyo de Navales junto al que se localiza. En la actualidad, el elemento aparece revocado con cemento, aunque en su lado Sur se aprecian restos de la fábrica original compuesta por sillares de arenisca en la base y sillarejo en las partes más elevadas descubiertas. El pozo está protegido por una puerta metálica y un candado.

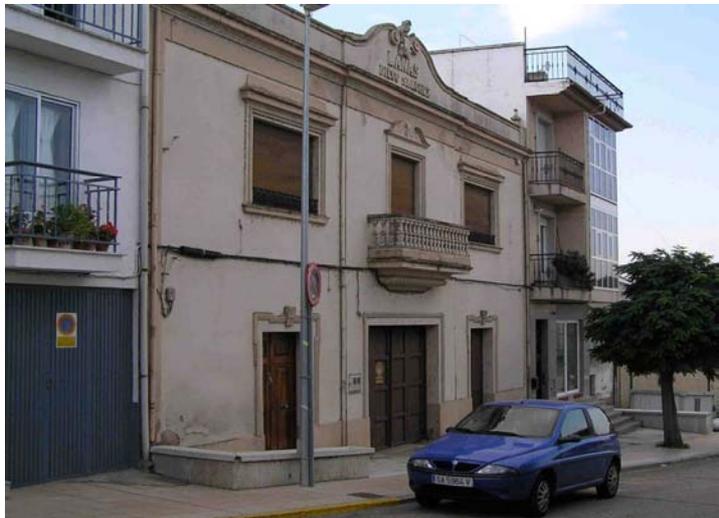
FOTOGRAFÍA

Número *A2*
Nº catastral *80267-14*
Dirección postal *Padre Cámara, 13*

Estado de la edificación *Buena*
Calidad de la edificación *Buena*
Intervenciones *No se detectan*
Uso original *Vivienda y negocio*
Uso actual *Vivienda*
Observaciones

General *Edificio de dos plantas con cubierta inclinada no aparente*
Tipológica *Representante de la arquitectura urbana de carácter culto*
Compositiva *Composición simétrica*

Materiales *Enfoscado y pintado*
Elementos singulares *Empleo general de elementos clasicistas*

Época *Primera mitad del siglo XX*
Estilo *Clasicista*

Estado físico **3**
Urbana **3**
Arquitectónica **2**
Histórica **1**

Grado de protección *Ambiental*
Prescripciones específicas *Conservación de fachada y de los elementos característicos que se detecten en un análisis más profundo.*

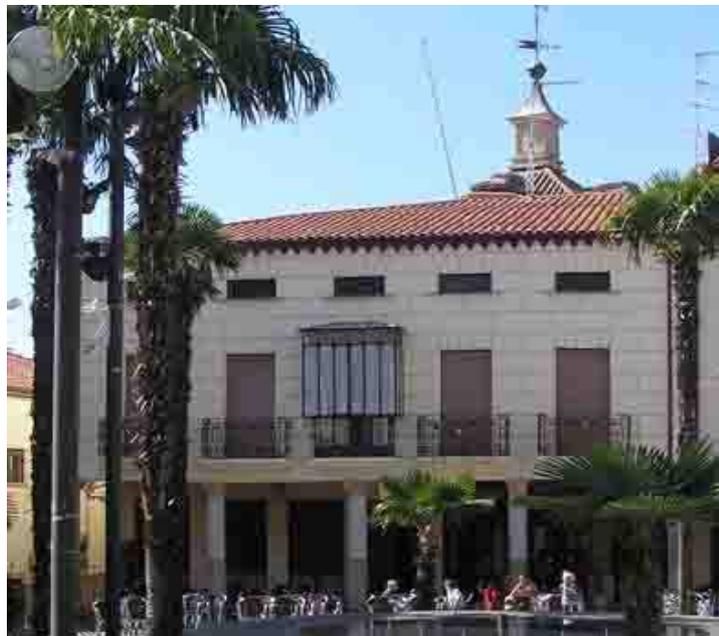
FOTOGRAFÍA

Número *A3*
Nº catastral *80277-02*
Dirección postal *Plaza Mayor, 15.16*

Estado de la edificación *Bueno*
Calidad de la edificación *Buena*
Intervenciones *En bajos interiores al soportal*
Uso original *Viviendas y locales*
Uso actual *Viviendas y locales*
Observaciones *Edificio en uso normal*

General *Edificio de tres plantas con cubierta a tres aguas*
Tipológica *representante de la arquitectura tradicional culta*
Compositiva *Composición seriada con elemento de simetría*

Materiales *Enfoscado y pintado con pilastras de piedra*
Elementos singulares *Soportal y ciervo metálico*
Observaciones *Configura un de los espacios urbanos más emblemáticos*

Estado físico *4*
Urbana *5*
Arquitectónica *3*
Histórica *2*

Grado de protección *Ambiental*
Prescripciones específicas *Conservación y mantenimiento*

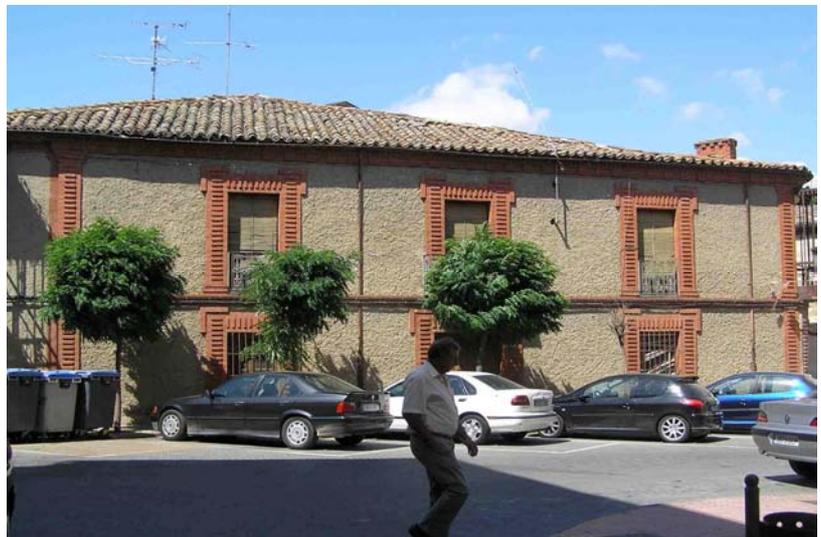
FOTOGRAFÍA

Número *A4*
Nº catastral *80282-01*
Dirección postal *Bulevar, 1*

Estado de la edificación *Regular*
Calidad de la edificación *Buena*
Intervenciones *No se detectan*
Uso original *Vivienda*
Uso actual *Dudoso*
Observaciones *Enclave urbano de interés*

General *Edificio de dos plantas concubierta a cuatro aguas*
Tipológica *Representante de la arquitectura tradicional urbana de rasgos cultos*
Compositiva *Composición seriada*

Materiales *Enfoscado y ladrillo cara vista*
Elementos singulares *Cierro metálico y recercados de ladrillo visto muy trabajados*
Observaciones *Se trata de una casa solariega de gran interés*

Estado físico *2*
Urbana *3*
Arquitectónica *3*
Histórica *2*

Grado de protección *Ambiental*
Prescripciones específicas *Se conservará la disposición actual y aquellos elementos estructurales que sean de interés en un análisis más profundo*

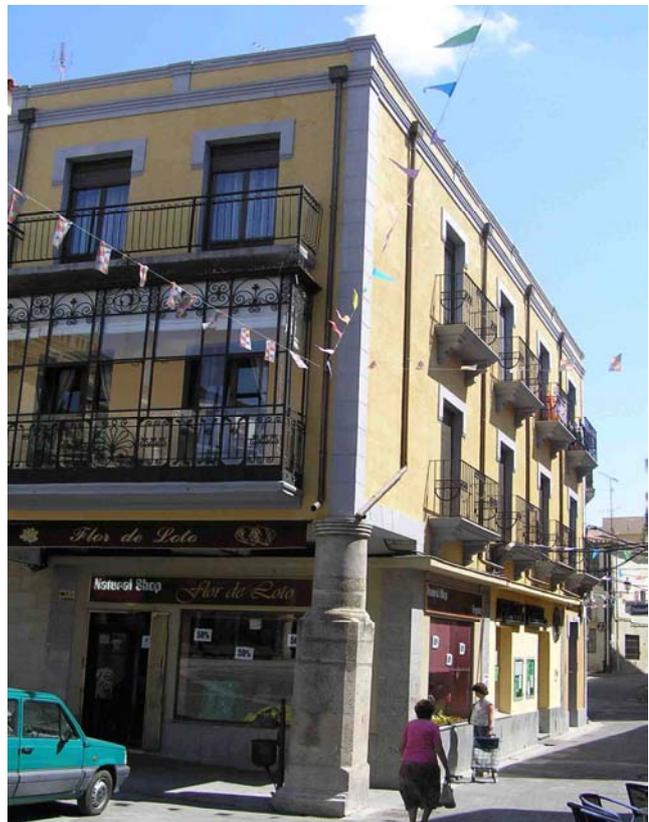
FOTOGRAFÍA

Número *A5*
Nº catastral *80282-09*
Dirección postal *Plaza Mayor 11*

Estado de la edificación *Bueno*
Calidad de la edificación *Buena*
Intervenciones *En bajos interiores al soportal*
Uso original *Viviendas y locales*
Uso actual *Viviendas y locales*
Observaciones *Configura uno de los espacios urbanos más emblemáticos*

General *Edificio de tres plantas con cubierta a dos aguas no aparente*

Materiales *Enfoscado y pintado y granito en pilastra de soportal*

Elementos singulares *Soportal y cierro metálico*

Estado físico *4*

Prescripciones específicas *Conservación y mantenimiento*
