AYUNTAMIENTO DE ALBA DE TORMES

NORMAS URBANÍSTICAS MUNICIPALES

CATALOGACIÓN

DOCUMENTO N° 6 CATALOGACIÓN

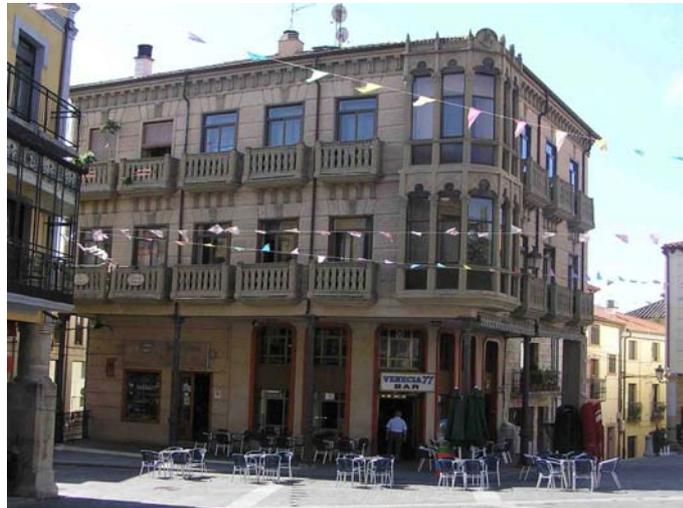
FOTOGRAFÍA

Número *A6*
Nº catastral *80285-02*
Dirección postal *Plaza Mayor 12*

Estado de la edificación *Bueno*

General *Edificio de cuatro plantas con cubierta a tres aguas*

Materiales *Enfocado y piedra artificial moldeada*

Elementos singulares *Soportal en doble orden y columnas de fundición*

Estado físico **4**

Prescripciones específicas *conservación y mantenimiento*

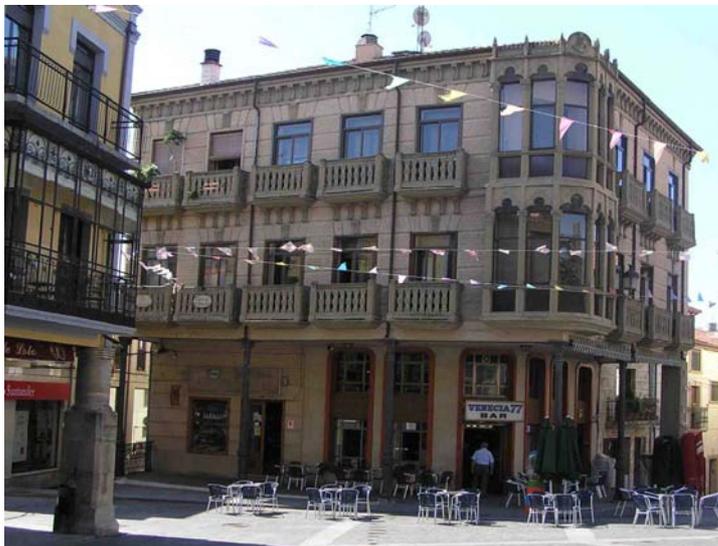
FOTOGRAFÍA

Número *A7*
Nº catastral *80285-01-99*
Dirección postal *Plaza Myor, 13*

Estado de la edificación *Bueno*
Calidad de la edificación *Buena*
Intervenciones *En locales*
Uso original *Viviendas y locales*
Uso actual *Viviendas y locales*
Observaciones *Configura uno de los espacios urbanos más emblemáticos*

General *Edificio de cuatro plantas con cubierta a tres aguas*
Tipológica *Arquitectura colectiva urbana de carácter culto*
Compositiva *Composición seriada marcando puntos singulares*

Materiales *Enfocado y piedra artificial moldeada*

Elementos singulares *Soportal en doble orden y columnas de fundición*

Estado físico *4*

Prescripciones específicas *conservación y mantenimiento*

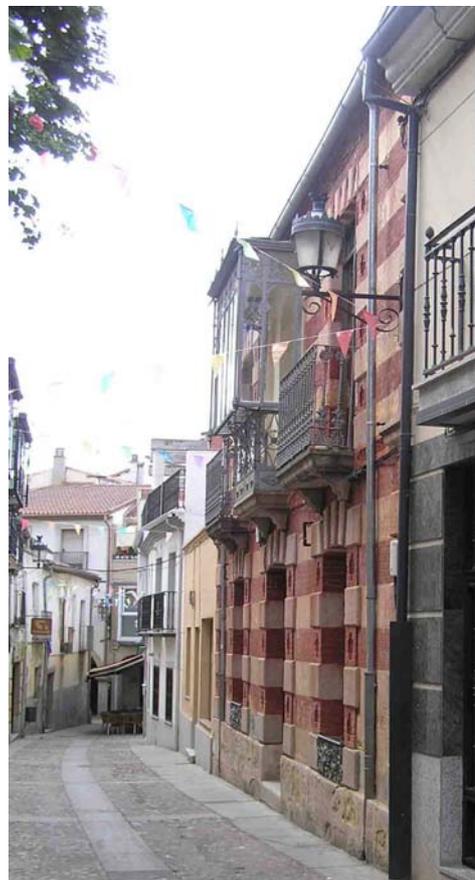
FOTOGRAFÍA

Número *A8*
Nº catastral *80294-06*
Dirección postal *Manterola, 7*

Estado de la edificación *Bueno*

General *Edificio de dos plantas con cubierta a dos aguas*

Materiales *Piedra y ladrillo cara vista en verdugadas horizontales*

Elementos singulares *Empleo de elementos clasicistas y hierro metálico*

Estado físico **4**

Prescripciones específicas *Conservación y mantenimiento*

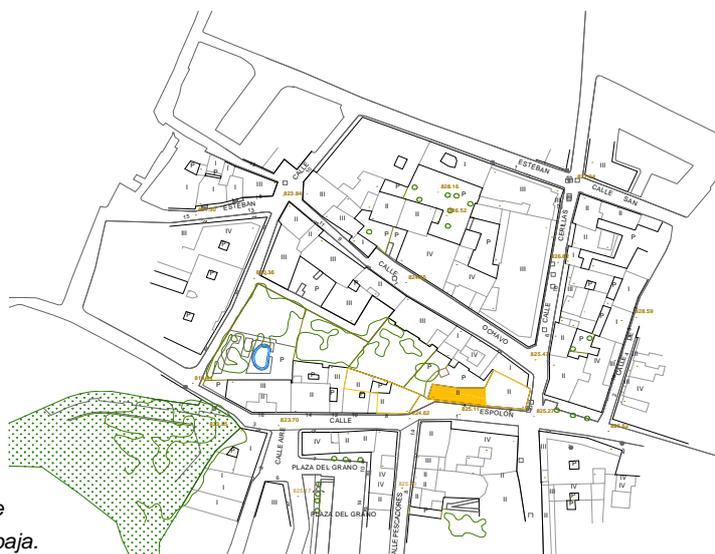
Observaciones *Elevación de las
 sucesivas urbanizaciones de la calle que
 han bajado el nivel relativo de la planta baja.*

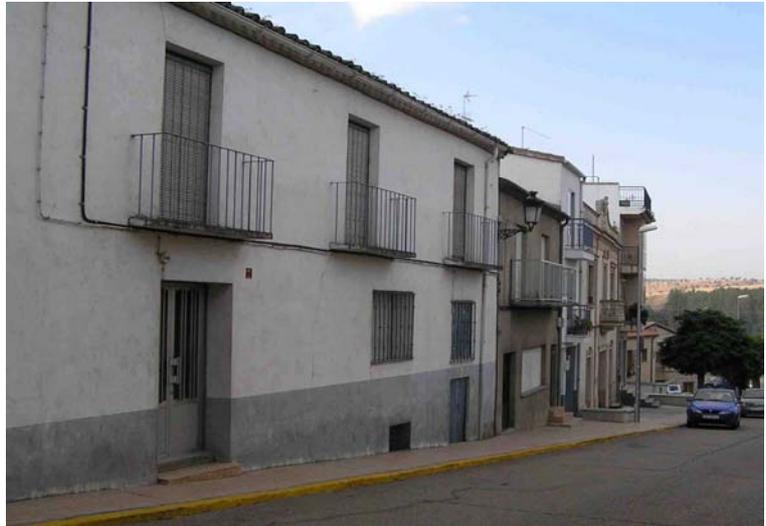
FOTOGRAFÍA

Estado de la edificación *Bueno*
Calidad de la edificación *Regular*
Intervenciones *Renovación de carpinterías*
Uso original *Vivienda y dependencias auxiliares*
Uso actual *Vivienda y dependencias auxiliares*
Observaciones *Se trata de una finca de gran extensión de la que sólo se protege el edificio principal.*

General *Edificio de dos plantas con cubierta a dos aguas.*
Tipológica *Representante de la arquitectura popular de carácter rural*
Compositiva *Predominio del macizo sobre el hueco. Huecos de proporción vertical, salvo los abiertos con posterioridad. Composición seriada.*
Materiales *Ladrillo enfoscado y pintado*

Estado físico **3**
Urbana **3**
Arquitectónica **1**
Histórica **1**

Grado de protección *Tipológico*
Prescripciones específicas *Reconstrucción con adopción de las características esenciales.*

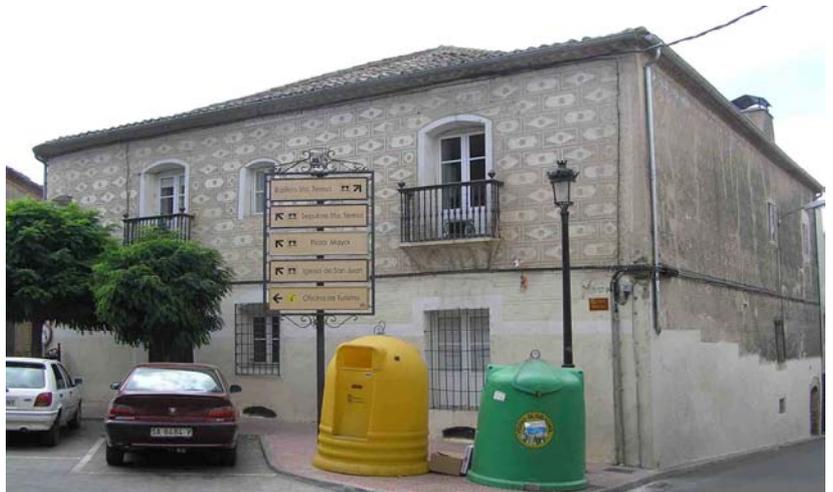
FOTOGRAFÍA

Observaciones *Parcela de dimensiones considerables con interior de varios usos*

General *Edificio de dos plantas y sobrado con cubierta a cuatro aguas*

Estado físico **2**

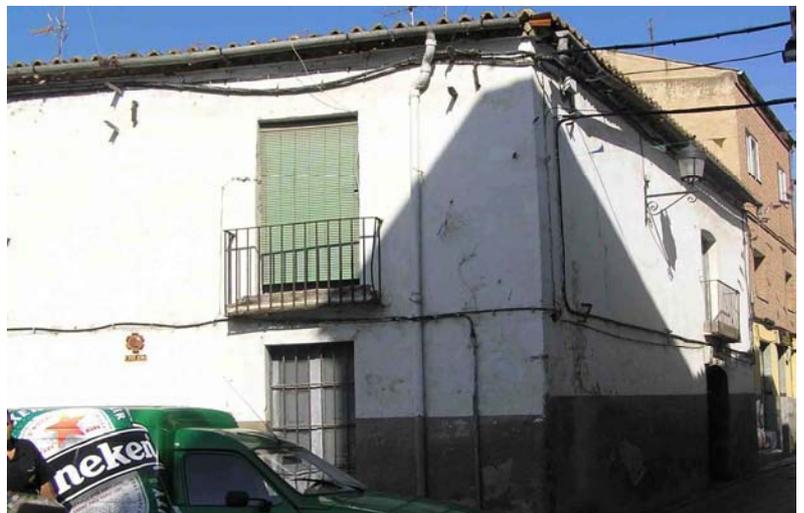
FOTOGRAFÍA

Número *T23*
Nº catastral *81278-10*
Dirección postal *Clón, 2*

Estado de la edificación *Malo*
Calidad de la edificación *Regular*
Intervenciones *No se detectan*
Uso original *Vivienda*
Uso actual *Dudoso*
Observaciones

General *Edificio de dos plantas y cubierta a tres aguas*
Tipológica *Representante de la arquitectura popular rural*
Compositiva *Composición aleatoria*

Materiales *Enfoscado y pintado*
Elementos singulares

Estado físico *1*
Urbana *2*
Arquitectónica *1*
Histórica *1*

Grado de protección *Tipológica*
Prescripciones específicas *Reconstrucción con adopción de las características esenciales.*

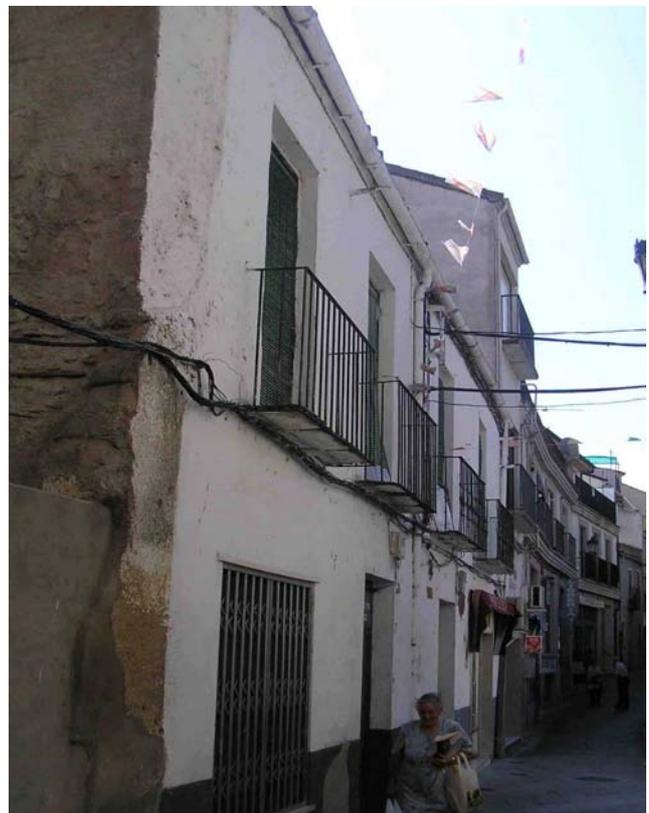
FOTOGRAFÍA

Número *T24*
Nº catastral *81284-17*
Dirección postal *Sanchez Llevot, 27*

Estado de la edificación *Malo*
Calidad de la edificación *Regular*
Intervenciones *No se detectan*
Uso original *Vivienda*
Uso actual *Dudoso*
Observaciones

General *Edificio de dos plantas y cubierta a dos aguas*
Tipológica *Representante de la arquitectura popular rural*
Compositiva *Composición seriada*

Estado físico *1*

Prescripciones específicas *Reconstrucción con adopción de las características esenciales.*

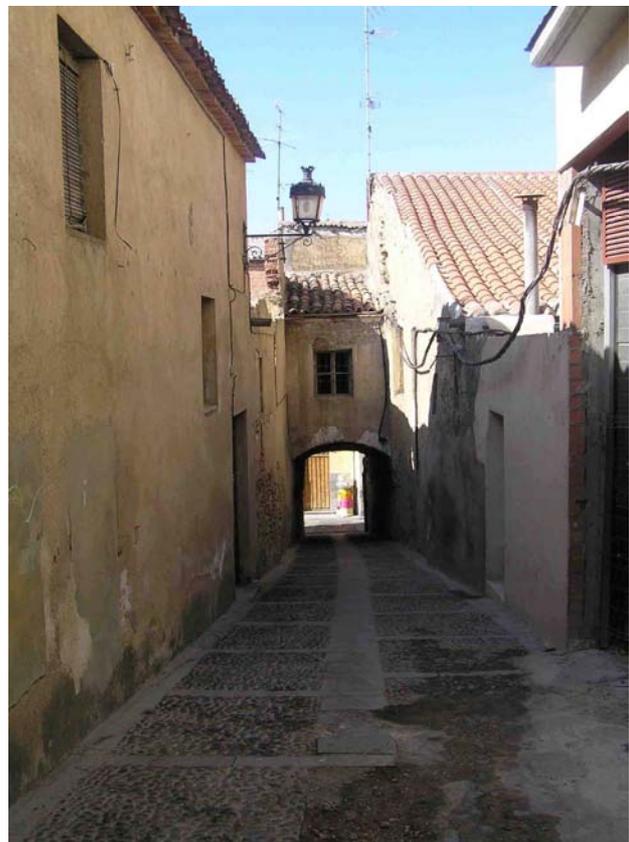
FOTOGRAFÍA

Número *T26*
Nº catastral *81284-19*
Dirección postal *Sanchez Llevot, 23*

Estado de la edificación *Malo*
Calidad de la edificación *Regular*
Intervenciones *Derribo parcial*
Uso original *Vivienda*
Uso actual *Sin uso*
Observaciones *Configura un enclave de interés urbano*

General *Edificio de dos plantas con cubierta a dos aguas*
Tipológica *Representante de la arquitectura popular urbana*
Compositiva *Composición aleatoria*

Materiales *Enfoscado y pintado*
Elementos singulares *Parte del edificio se dispone sobre una bóveda que permite el paso público*
Observaciones

Estado físico *1*
Urbana *3*
Arquitectónica *1*
Histórica *1*

Prescripciones específicas *Reconstrucción con adopción de las características esenciales. Se conservará el arco de la judería.*

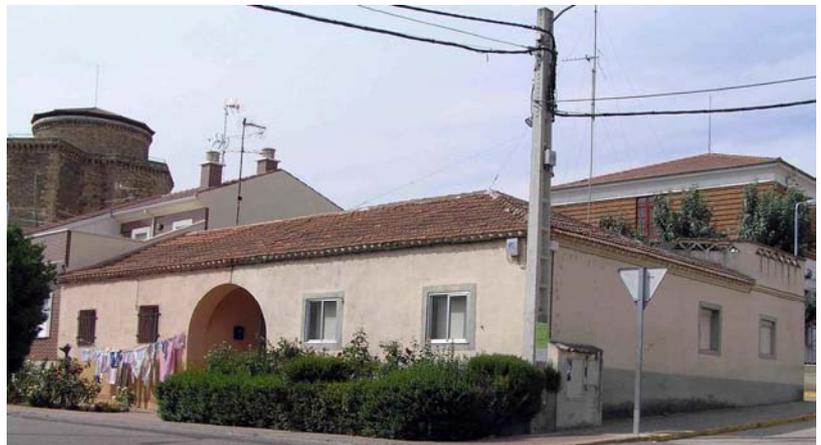
FOTOGRAFÍA

Número *T 28*
Nº catastral *82241-01-02*
Dirección postal *PatroBSanta Teresa,22-24*

Estado de la edificación *Bueno*
Calidad de la edificación *Regular*
Intervenciones *Rehabilitación de la vivienda de esquina*
Uso original *Viviendas*
Uso actual *Viviendas*
Observaciones *Arquitectura de origen unitario en la proximidad del Castillo*

Estado físico **3**
Urbana **3**
Arquitectónica **1**
Histórica **1**

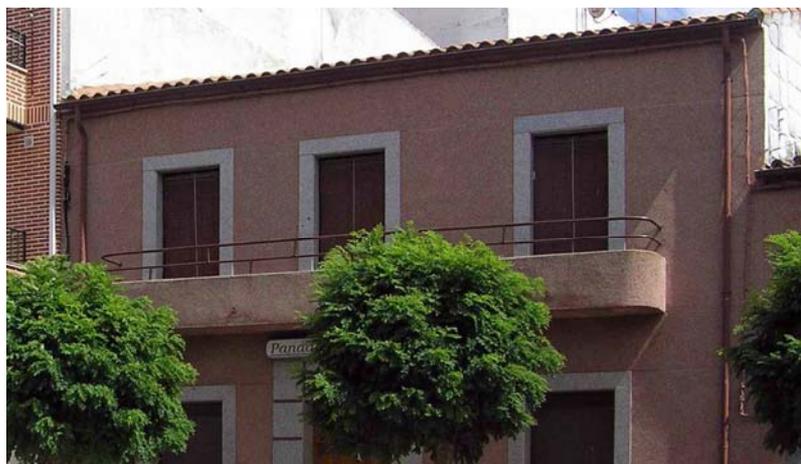
FOTOGRAFÍA

Estado de la edificación *Bueno*
Calidad de la edificación *Regular*
Intervenciones *Recercados de huecos*
Uso original *Viviendas*
Uso actual *Viviendas*
Observaciones *Edificio en uso normal*

General *Edificio de dos plantas con cubierta a dos aguas*
Tipológica *Representante de la arquitectura urbana de cierta época*
Compositiva *Composición seriada*

Estado físico **3**
Urbana **3**
Arquitectónica **1**
Histórica **1**

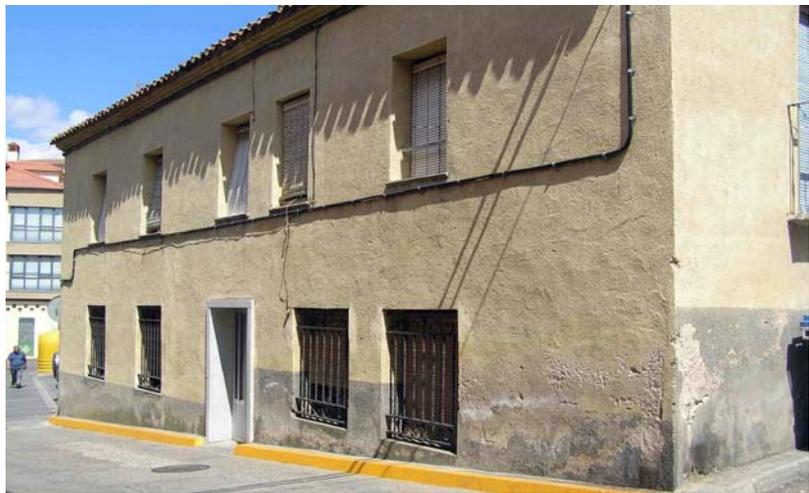
FOTOGRAFÍA

Estado de la edificación *Regular*
Calidad de la edificación *Regular*
Intervenciones *No se detectan*
Uso original *Viviendas*
Uso actual *Viviendas*
Observaciones *Edificio en uso aparente*

General *Edificio de dos plantas con cubierta a tres aguas*
Tipológica *Representante de la arquitectura urbana de cierta época*
Compositiva *Composición seriada*

Estado físico **2**
Urbana **3**
Arquitectónica **1**
Histórica **1**

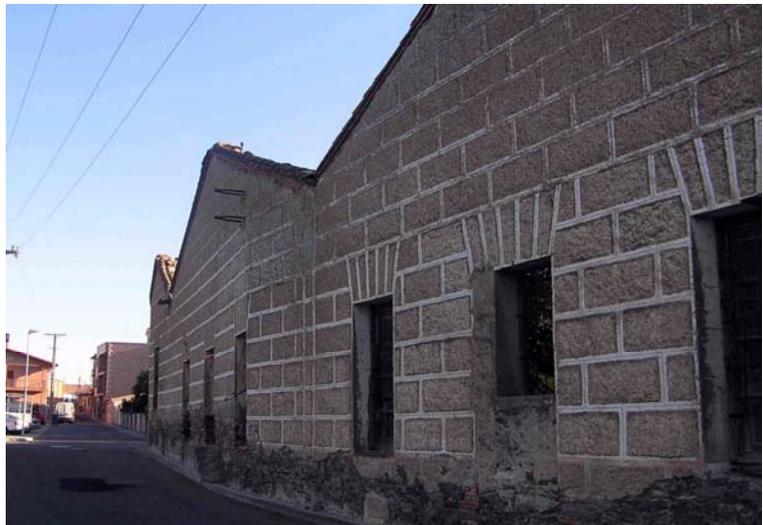
FOTOGRAFÍA

Observaciones *Se valora el volumen en un lugar especialmente sensible*

Prescripciones específicas *Reconstrucción aplicando el caso TC2 y el plano de alzado.*
